◆京楽 [パチスロ AKB48] ART セルゴト

京楽[パチスロ AKB48P]に関して、不正概要をお伝えいたします。

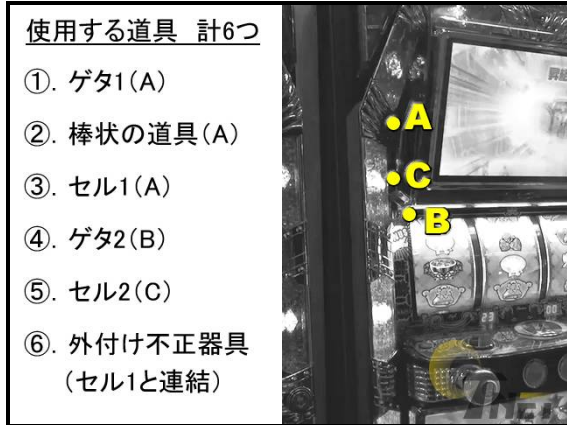
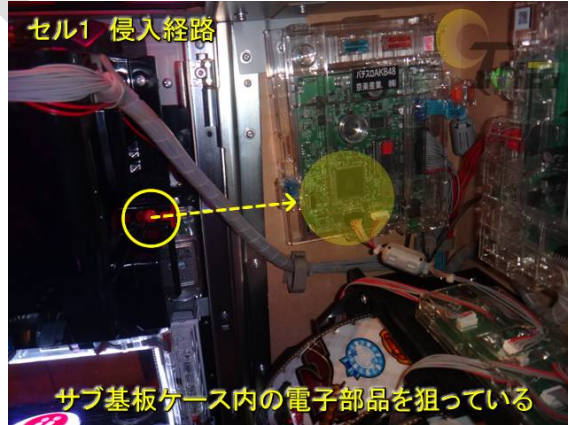
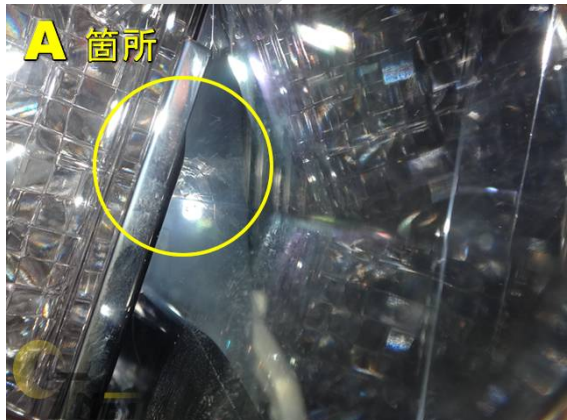
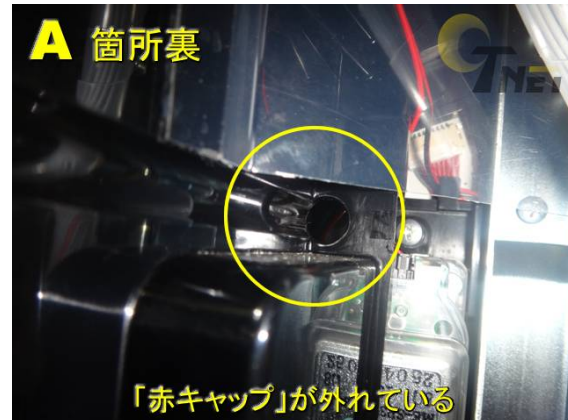
- **青7「会いたかったボーナス」狙い** (確率 1/26万、期待値 約 3,000 枚)
- 外付け不正器具から「会いたかったボーナス」フラグに替わる不正信号を、サブ基板内の電子部品に直接送り込むことで、**青7ボーナスを誘発**
(以降、ゲーム数の上乘せは自力による)
- これまでの ART 機を狙った手口では、外付け不正器具から不正信号を複数回送り込んでいたが、当該機の場合は、**不正信号(会いたかったボーナス信号)を1回送り込むのみ。**そのため、**犯行時間はさらに短時間**になっている。

- | | |

| ① ゲタ1 | A 箇所 (棒状の道具 及び セル1 挿入のための隙間確保用) |
| ② 棒状の道具 | A 箇所 (赤キャップ外し用) |
| ③ セル1 | A 箇所 (サブ基板ケース内の電子部品狙い) |
| ④ ゲタ2 | B 箇所 (セル2挿入用、セル2挿入後すぐ取り外す) |
| ⑤ セル2 | C 箇所 (グランド用) |
| ⑥ 外付け不正器具 | A 箇所 (不正信号送信用) |

一部推測を含みますが、当該機にて異変を感じた場合には、映像チェックならびに上記画像をご参照いただくことで、店舗様においてもゴト被害有無を判断することが可能であると思われます。

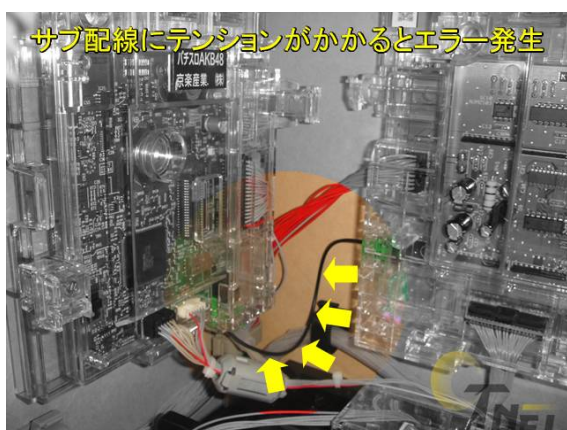
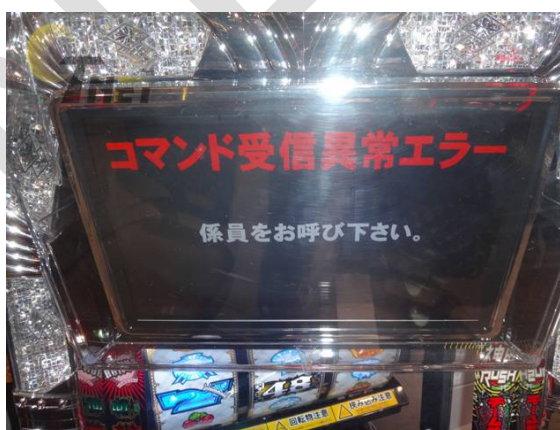
コマンド受信異常エラー

「コマンド受信異常エラー」に関しては、設定変更によるエラー解除のみであると思われておりましたが、取扱説明書内に**別の解除方法が存在することが新たに分かりました。**

●コマンド受信異常エラー 発生要因

サブ配線にテンションがかかることによる

- ・ゴト行為失敗による
- ・物理的防護がサブ配線に干渉する

●解除方法

- ・設定変更による
- ・取扱説明書（付属資料：ガイドマニュアル）の記載内容参照による
（弊社にご連絡頂ければ内容を伝達することは可能です）

設定変更以外のエラー解除方法の判明により、万が一物理的防護の影響により「**コマンド受信異常エラー**」が発生した場合でも、稼働を止めることなく対応することも可能となりますので、各店取扱説明書のご確認等お願い致します。
