## ◆[ユニバーサル系スロット] 新タイプの不正配線！

5月上旬、メーシー[バジリスクII-NH]、およびエレコ[ミリオンゴッド-神々の系譜-E]において、**《新タイプの不正配線》**が発見されております(近畿地区)。

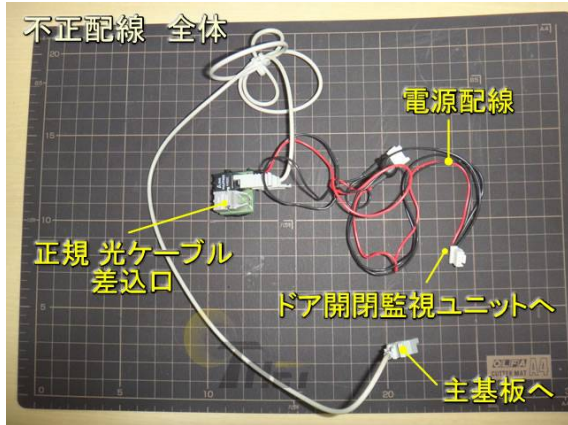
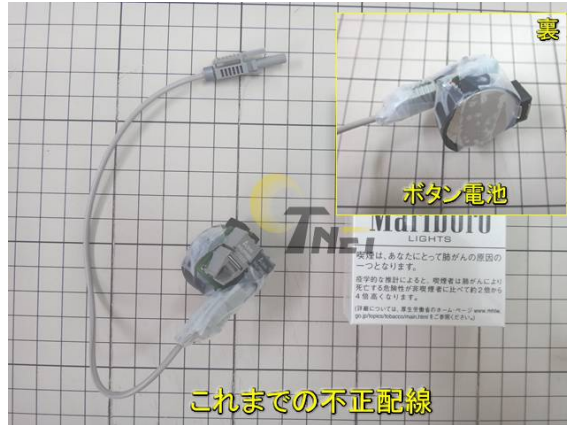
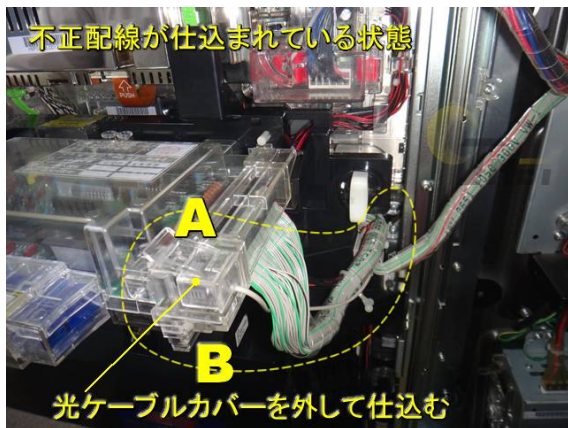
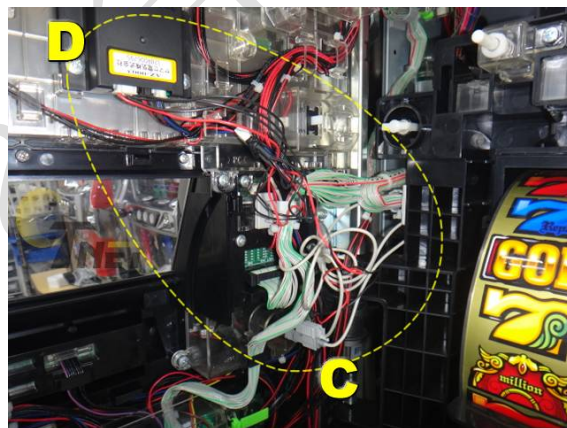
項目	これまでに確認されているタイプ	新たに確認されたタイプ
電源	ボタン電池から	24時間ドア開閉監視ユニットから(*)
本体仕込み箇所	<b>主基板裏</b> ※光ケーブルが短い仕様	<b>スタートレバー裏</b> ※光ケーブルが長い仕様
その他	内部不正者によって営業中に取り付け、協力者の犯行後、すぐに取り外す	内部不正者によって閉店後などに取り付け、中長期スパン仕込んでおく!?

- 不正配線の仕込み箇所  
主基板裏、リールユニット内部、その他配線に紛れ込ませる
- セット打法により、不正配線起動  
「クレジット枚数」「押し順」「秒数」によりセットし、“ART 誘発・継続”
- ボタン電池タイプは、営業中に5～6秒で仕込みが可能  
そのため、仕込みではあるものの1つの不正品で複数の台に移動させながら抜いている場合あり  
(特定の台が、抜けないといったことで発見に至ることはまず無い)
- 閉店後など、エラー履歴のこまめなチェックも重要!  
被害台には、「SND RST S」、「SND RST M」、「COM ERR」といったエラーが概ね出る

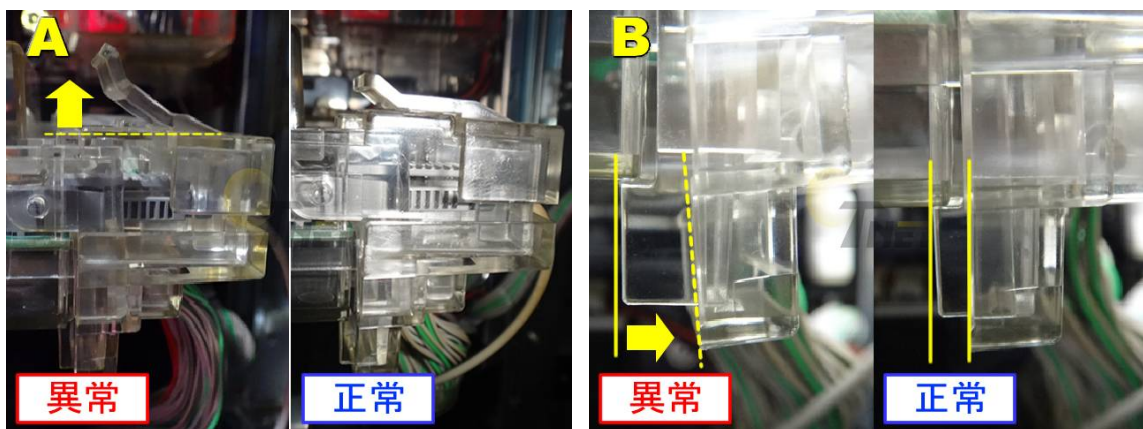
(\*) 24 時間ドア開閉監視ユニット

- 新タイプの不正配線は、「ヤマセ電気」と記載された部品から電源を確保
- 当該部品名称： 「24 時間ドア開閉監視ユニット」
- ドアの開閉履歴を保存し、ドア開放時及び遊技メダルセクター取り外し時には、液晶にエラー表示をするため、サブ制御基板に信号を出力する
